Datum 19 september 2013  
Ons kenmerk JN-17-9-13/54  
Bijlage(n) 1  
Onderwerp risico analyse Boekenrode

**RISICOANALYSE OPHEFFEN OVERWEG  
BOEKENROODEWEG TE HEEMSTEDE**

16 september 2013  
077286230:B - Definitief  
D02041.000329.0100

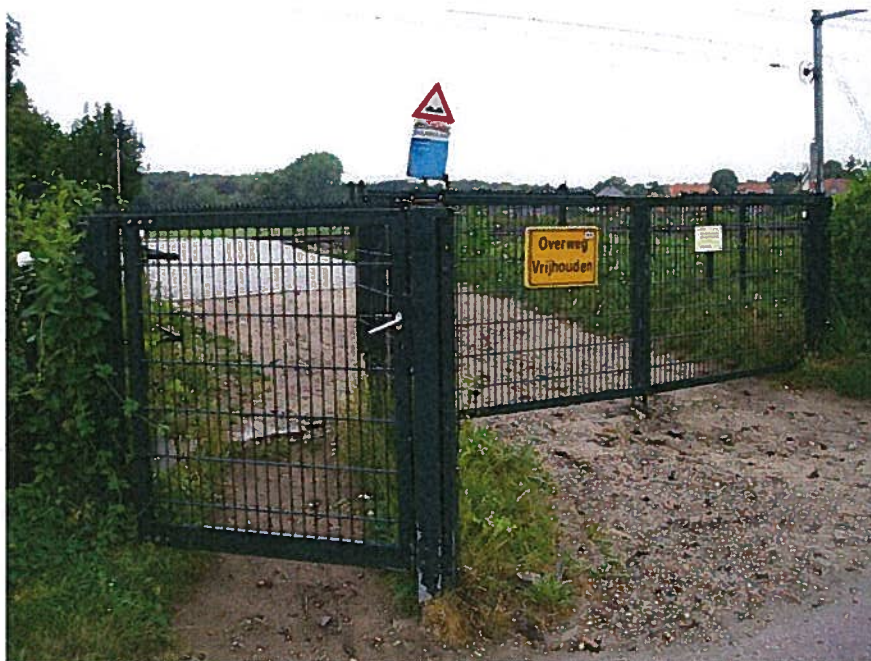
De overweg, binnen ProRail bekend als de niet-openbare overweg op lijncode 085, bij kilometer 021.756 te Heemstede, ligt ten zuiden van het station Heemstede en is afgesloten met hekken zoals uit onderstaande foto blijkt.

Foto 1 – Oostzijde overweg Boekenroodeweg

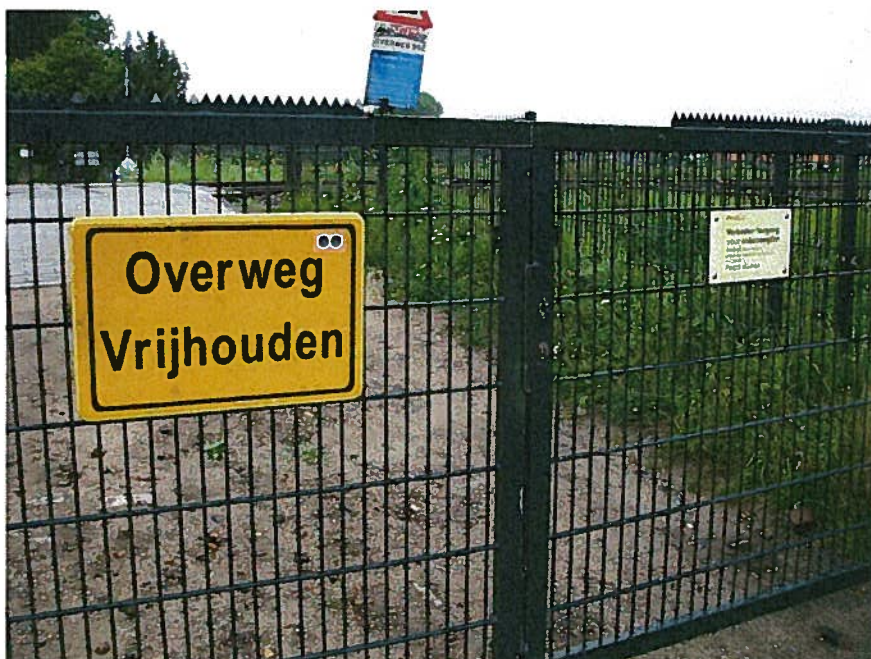
Volgens de bij ProRail beschikbare gegevens over de bij haar in beheer zijnde overwegen betreft de overweg in de Boekenroodeweg een niet-openbare overweg. De overweg is daartoe afgesloten met hekken, zie foto 1 en op het hek is het bord bevestigd met de tekst "Verboden toegang voor onbevoegden. Poort sluiten", zie foto 2.

Foto 2 – Bebording bij de overweg Boekenroodeweg

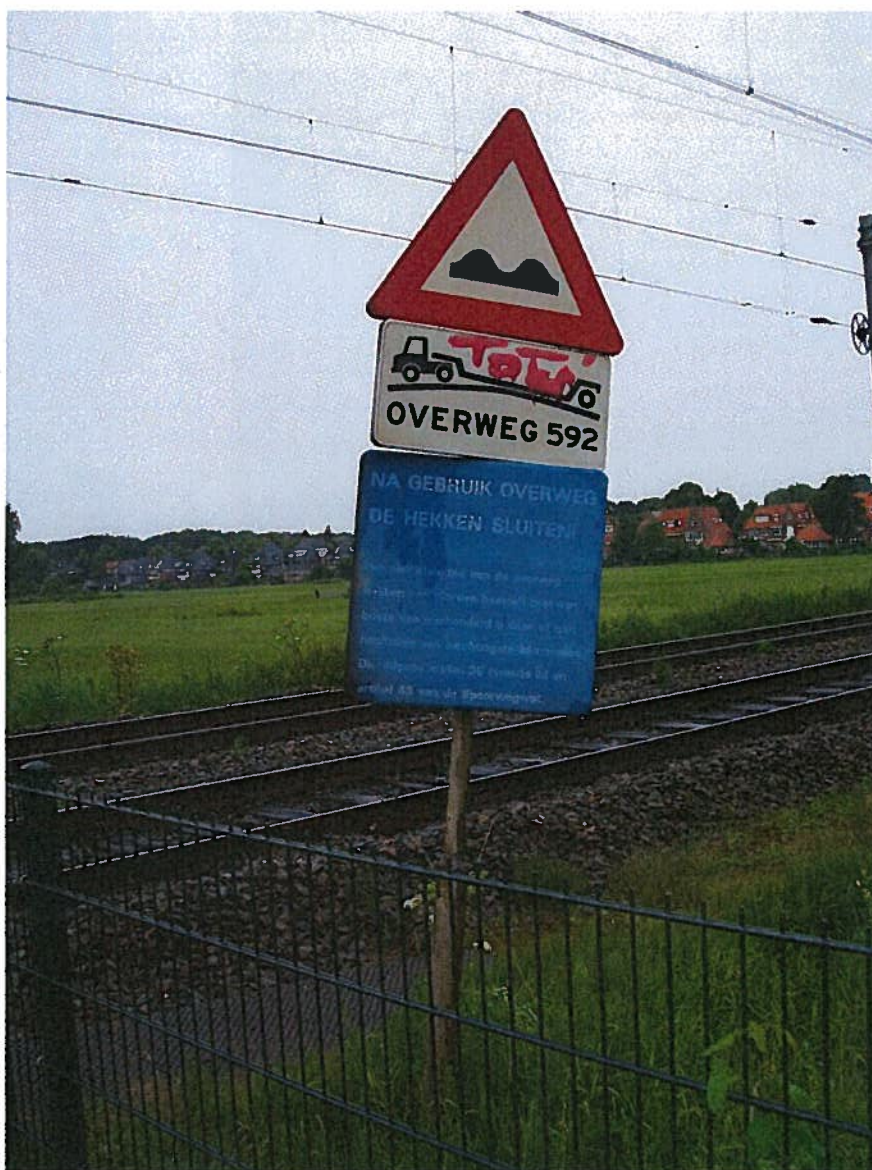
Naast de overweg staat aan beide zijden van het spoor een bord waarop is aangegeven dat de hekken afgesloten moeten worden, zie foto 3. Op die wijze wordt duidelijk gemaakt dat het een niet-openbare overweg betreft.

Foto 3 – De instructie voor het afsluiten van de hekken

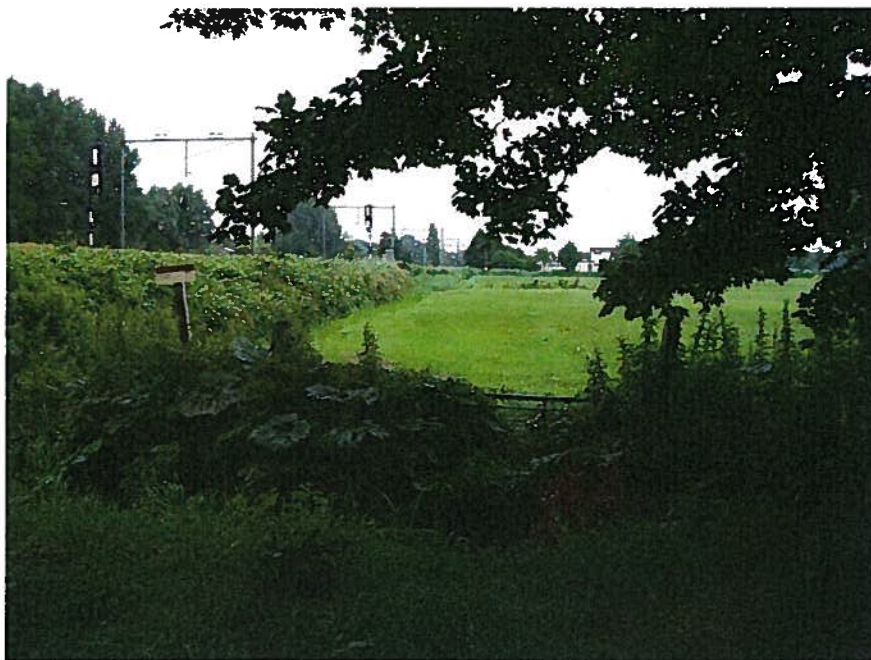
In de toekomstige situatie is de overweg opgeheven en een alternatieve ontsluiting aangelegd. Deze alternatieve ontsluiting loopt van de westzijde van de overweg parallel aan het spoor naar het noorden naar de nu doodlopende Constantijn Huijgenslaan.

Foto 5 – Foto van de Constantijn Huijgenslaan naar de Boekenroodeweg De witte stip op de achtergrond is de voet van de beveiligingscamera bij de overweg
